## 1996年勝山市横倉・小原で発生した表層雪崩 調査および発生についての考察

Investigation of powder snow avalanche at Yokokura and Ohara in Katsuyama city in 1996

### 要旨

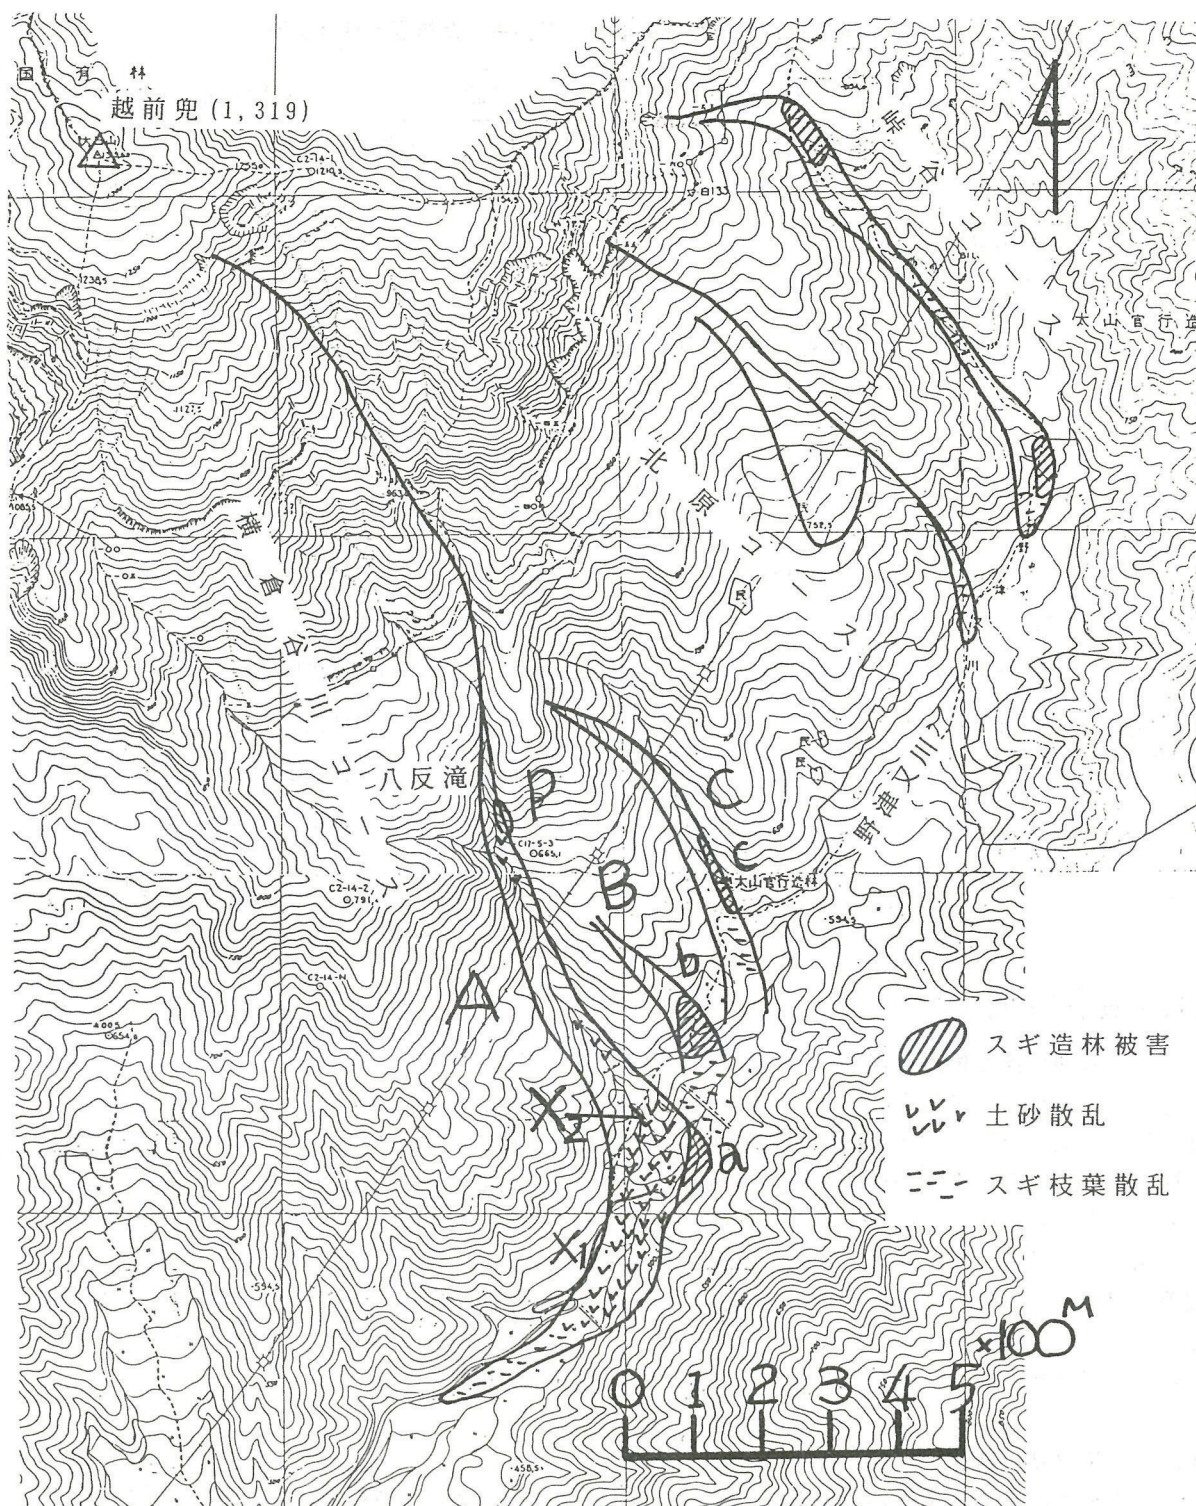
図2 横倉雪崩の地形図と発生位置

地形図および雪崩跡地を図-2に示す。雪崩発生地は越前兜山(1,319m)の南東斜面である。あたり一帯は雪崩の巣ともいえるもので、今回も主だった3カ所のルートで発生跡が認められた。このうち横倉谷川ルートのものが規模が最大である。ここでは横倉谷川溪流のほか左側(図では右)の窪地でも雪崩跡が認められ、便宜上A、B、Cの符号で示す。これらはひとつのものとみることができよう。図-3に横倉谷川に沿った走路の縦断図を示す。発生源は、雪崩の走路に飛散していたヒノキの枝葉の出所から、標高およそ1,200mの尾根に近いあたりとみられる。末端は、スギ枝葉の散乱の先端とした。野津又川に沿った標高460mの位置である。走路の延長は水平距離で1,900m、標高差700mである。雪崩の幅は樹木に影響した範囲とすると100~120mと推定される。

2月12日の現地踏査時に、図-2のX<sub>2</sub>の位置で走路と平行に高さおよそ2mの垂直な雪壁が認められた。雪崩の走行によってできたものであり、流れ型雪崩の一面を示すものである。この雪壁は野津又川との合流のあとは明瞭でなかった。

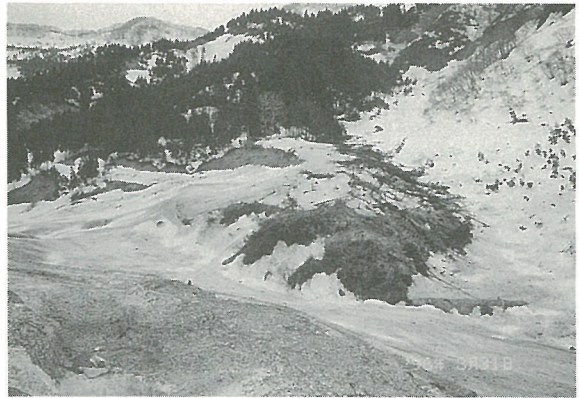
広い範囲にわたってスギ造林被害があり、折れた枝葉が遠くまで飛ばされていた。スギ造林被害のあった範囲は、雪崩の走路となった溪流よりも10～30m高い丘状地にあり、煙型雪崩による被害の特徴がわかる。被害状況は幹折れが多く、大きいもので幹の直径40cmのものがあつた。

写真2 横倉雪崩 デブリ(手前)とスギ造林被害(3/31)

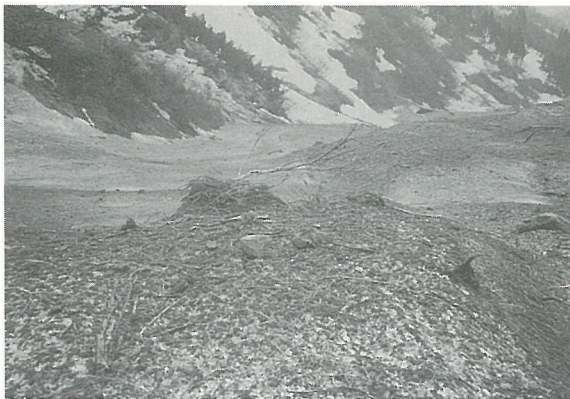
写真3 横倉雪崩 デブリの末端を望む (4/23)

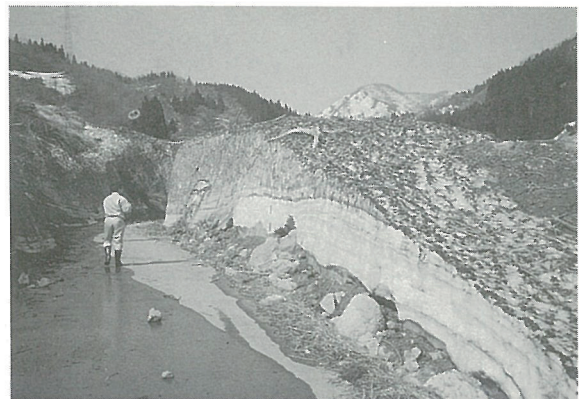
写真4 横倉雪崩 デブリの断面 (4/23)

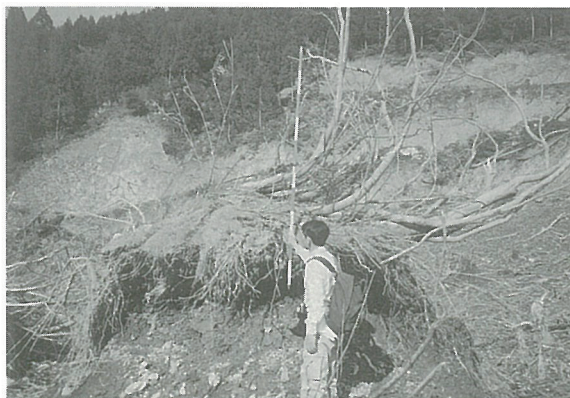
デブリ上に散乱していた植生の枝葉および土砂の散乱量を採集した。デブリの範囲は約10,000m<sup>2</sup>であり、デブリ上の4点の採集結果から、散乱していた土砂の量は地山土量（密度2,000kg/m<sup>3</sup>に換算すると約80m<sup>3</sup>になる。これら植生の枝葉と土砂の発生源は八反滝直下の位置にあることが確認できた。八反滝下流の左岸（図では右側）の約450m<sup>2</sup>の範囲で、植生を根付きのままはぎとった侵食の跡があった。植生は、ササ、カエデ、タニウツギなどである。侵食の深さは、根付きのまま飛ばされていた植生の根が密集していた深さまでとすると、30～50cmであり、侵食された土量は130～180m<sup>3</sup>になる。八反滝下流の走路やスギ造林被害のあった位置でも土砂の散乱が見られたが、先に示した範囲に比べると少なく比較にならない。したがって、上に示した発生源と散乱地における土砂量の違いは観測誤差の範囲とみられ、斜面侵食の土量のほとんどは限られた範囲内に運ばれたものといえる。

写真5 横倉雪崩 飛ばされたタニウツ (5/19)

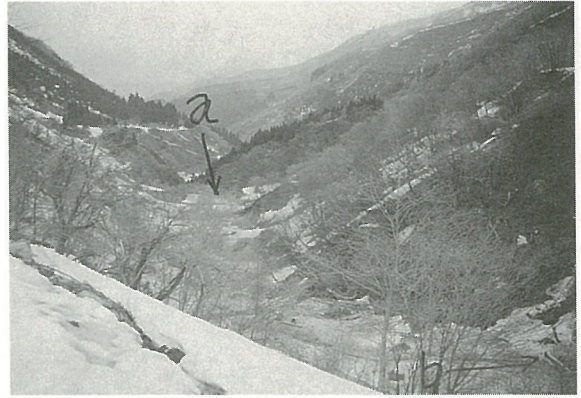
林道にかかるコンクリート床版橋（延長19.5m、幅員4.8m、床版厚20cm）が橋台から30m下流に飛ばされていた。さらにH鋼の桁（70cm×30cm）2本が300m下流にまで飛ばされていた。コンクリート床版の重量は36tで、橋台への取付は簡単な構造であり、これを動かす場合はほとんど床版の重量に相当する力があればよい。床版の横方向すなわち雪崩の進行方向に平行な力を仮定すると、 $19.5\text{m} \times 0.2\text{m}$ の断面に対して $9.2\text{tf/m}^2$ 以上の衝撃力を必要とする。福岡<sup>4)</sup>のモデルによる小原雪崩の衝撃力は $3.6\text{tf/m}^2$ であり<sup>5)</sup>、横方向からの衝撃力では床版は決壊しない。床版は下から持ち上げられて決壊したものと考えられる。

写真8 小原雪崩の末端を望む a:植生枝葉散乱の末端  
b:H鋼桁の飛散

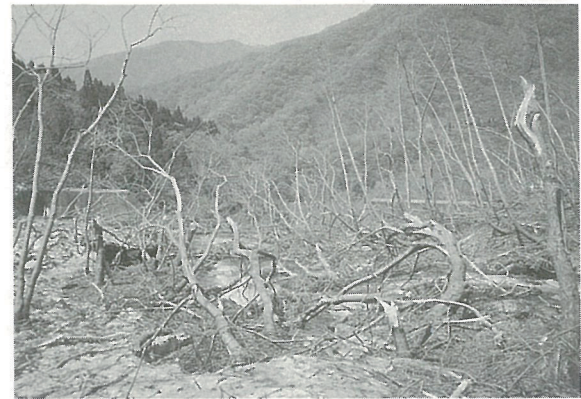
写真10 小原雪崩 走路中の樹木の折損

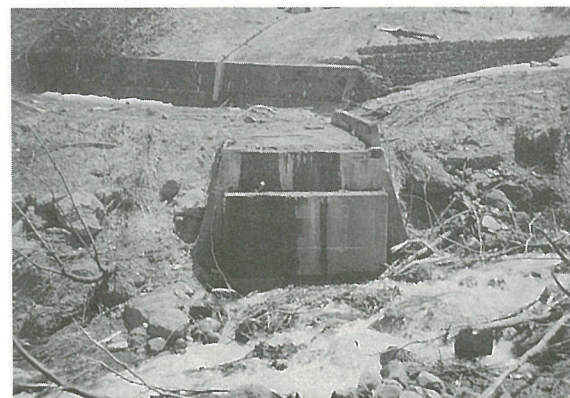
写真11 小原雪崩 林道橋の橋台

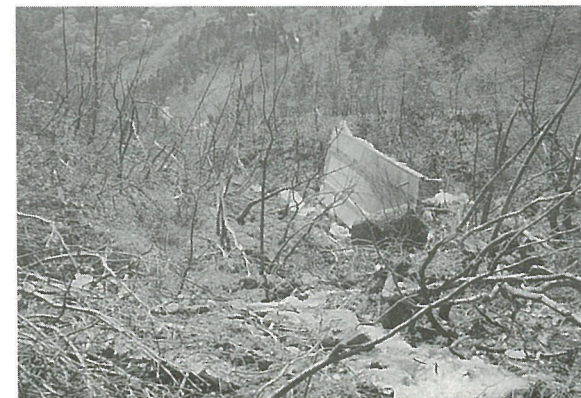
写真12 小原雪崩 飛ばされたコンクリート床板
